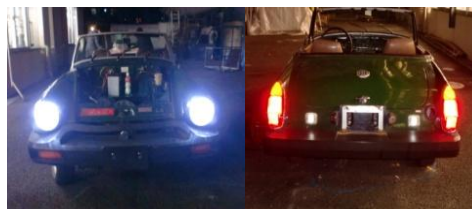
電動化にあたり必要な配線の選定と不必要な配線の撤去を行い、車両のメインハーネスを製作し省電力化を狙った灯火類の LED 化を行った。

図 4 灯火類
