大島瀬戸近傍海域を対象とした潮流解析システムの開発

Development of a Tidal Current Analysis System in the Sea Area Near Obatake Seto

Masashi Yoshida, Ryotarou Yamada, Hajime Chiba, Yuko Nagamine

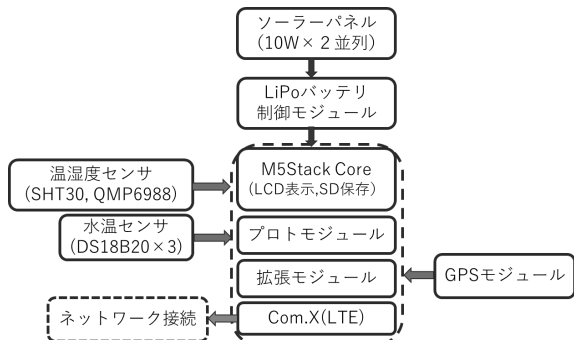
図3 観測ノードの構成

図3は観測ノードの構成を示す。観測ノードはマイコンボードであるESP32内蔵の開発プラットフォームM5Stack Coreを用いて各センサの制御及びデータ処理を行う。本ノードはGPSモジュールで時刻、緯度、経度、環境センサモジュール(湿度セン

サ SHT-30、温度気圧センサ QMP6988 内蔵) で温度、湿度、気圧、温度センサ DS18B20 で水深別の水温 3ヶ所 (0.5、1.0、2.0[m])、及び LTE モジュールから LTE 基地局からの RSRP (基準信号受信電力)、RSRQ (基準信号受信品質) を取得する。なお、温湿度および気圧、通信品質はケース内の測定値である。電源部は 10,000[mAh] の LiPo (リチウムイオンポリマー) バッテリーと 10[W] のソーラーパネルを 2 枚並列接続し、電源を供給する。

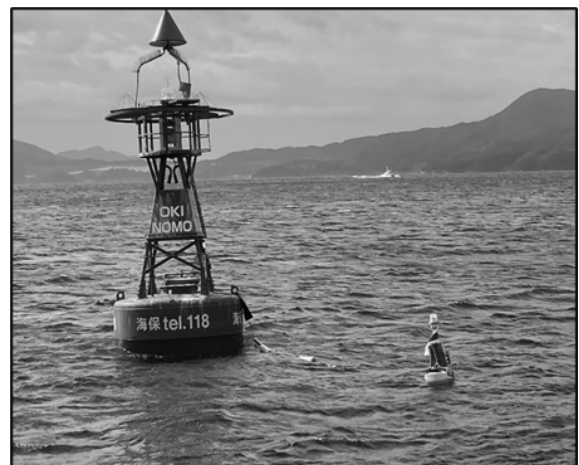
図 9 観測ノードブイの設置状況

次に、11 月 12 日から 12 月 27 日にかけて、第六管区海上保安本部海洋情報部と大島商船高専の共同観測として小松港沖合の沖ノ藻灯浮標にワイヤロープで繋がれていたブイ（CB100）に、ノード 2 を設置した。図 9 はブイの設置状況を示す。ブイ下部には電磁式流向流速計（JFE アドバンテック社製 INFINITY-EM）が水深 1.5m 層に設置されており、ここではセンサ周りの流向流速と水温が計測されている。図 10 は流向流速計と水温センサの比較結果を示す。図の薄い線がノード、濃い線が流向流速計での測定値を示している。約 2 週間の平均誤差が 0.13[°C]、標準偏差が 0.025[°C]であった。搭載した

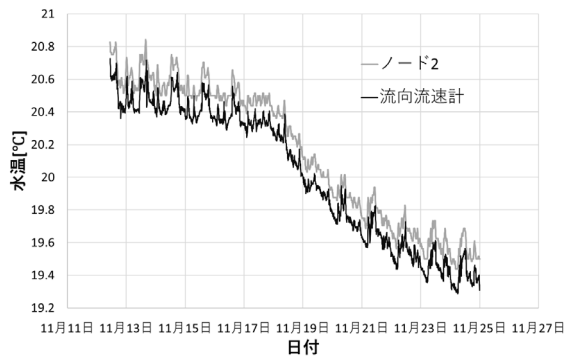
図 10 搭載水温センサと流向流速計の比較結果

水温センサ DS18B20 の精度仕様が±0.5[°C]であることから、十分な測定結果と考えられる。なおブイは 11 月 28 日に送信を停止した。

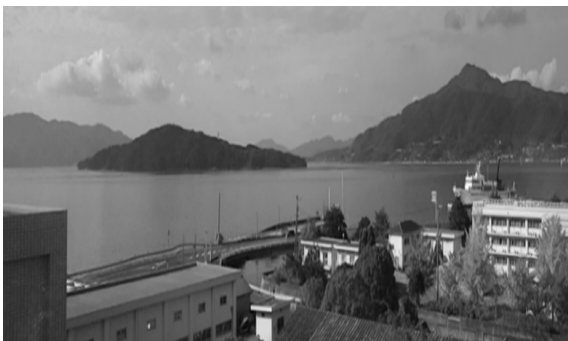
図 11 基地局での撮影画像の例

図 11 は基地局のカメラで撮影された画像データの例を示す。実験期間中、明確な潮目の線が発生しなかったため、宇部高専長峯研究室が実施した動画画像強調処理後の画像データでも潮目を判別できなかった。判別できない理由として、潮目が一本線ではなく、複雑に出現していたことが、画像データの観察結果から判明した。
